## Gamle avløpsrør i borettslag og sameier

En skjult utgiftsbombe?

# Rørfornyning med strømpeforing

## - nye avløpsrør uten å rive badene

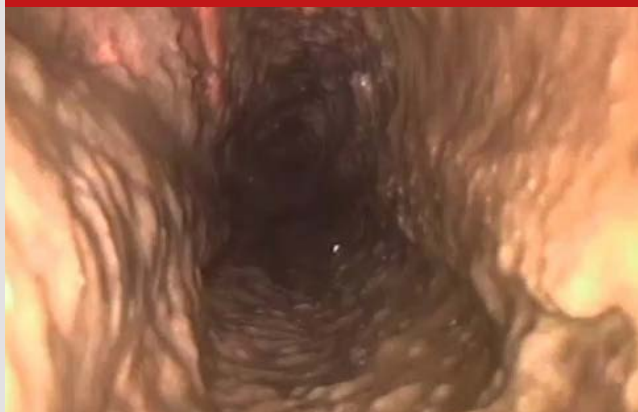
Grenrør til kjøkken, tett av fett

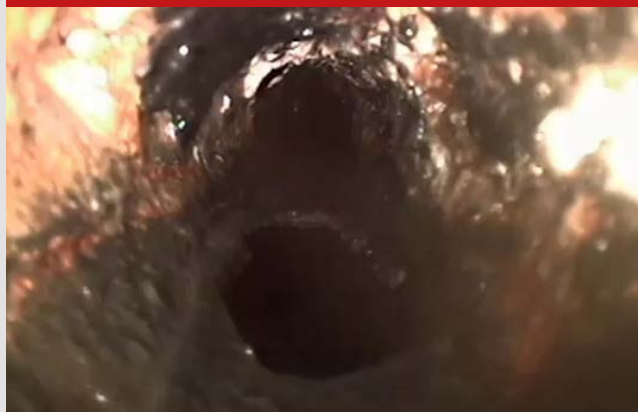
Etter spyling falt røret fra hverandre

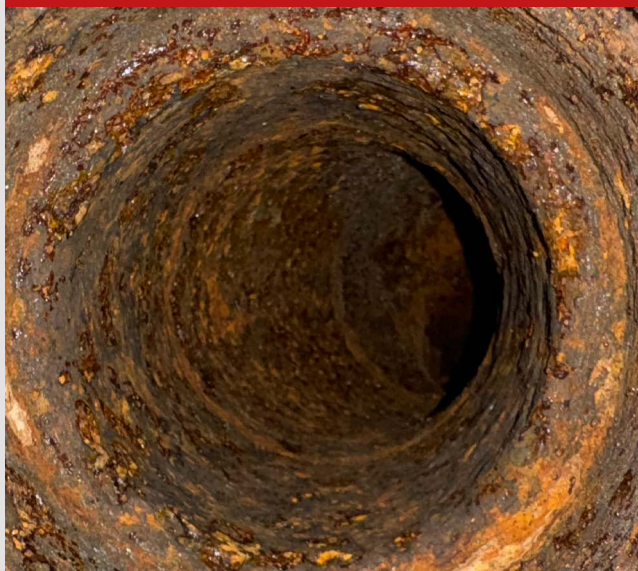
Før rørfornyning

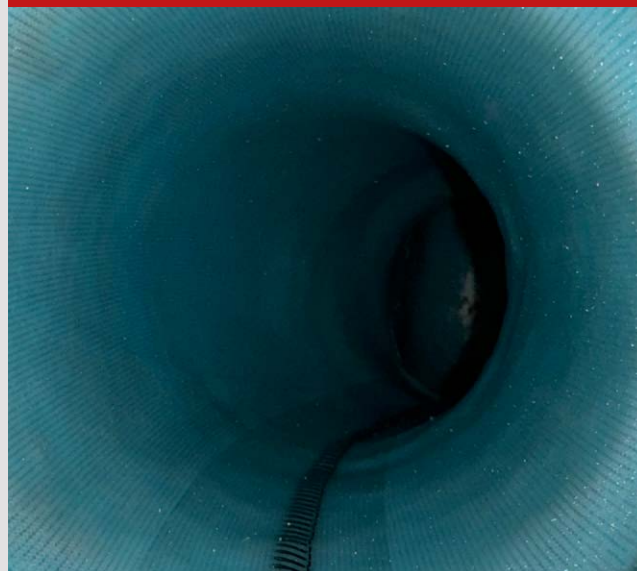
Etter rørfornyning

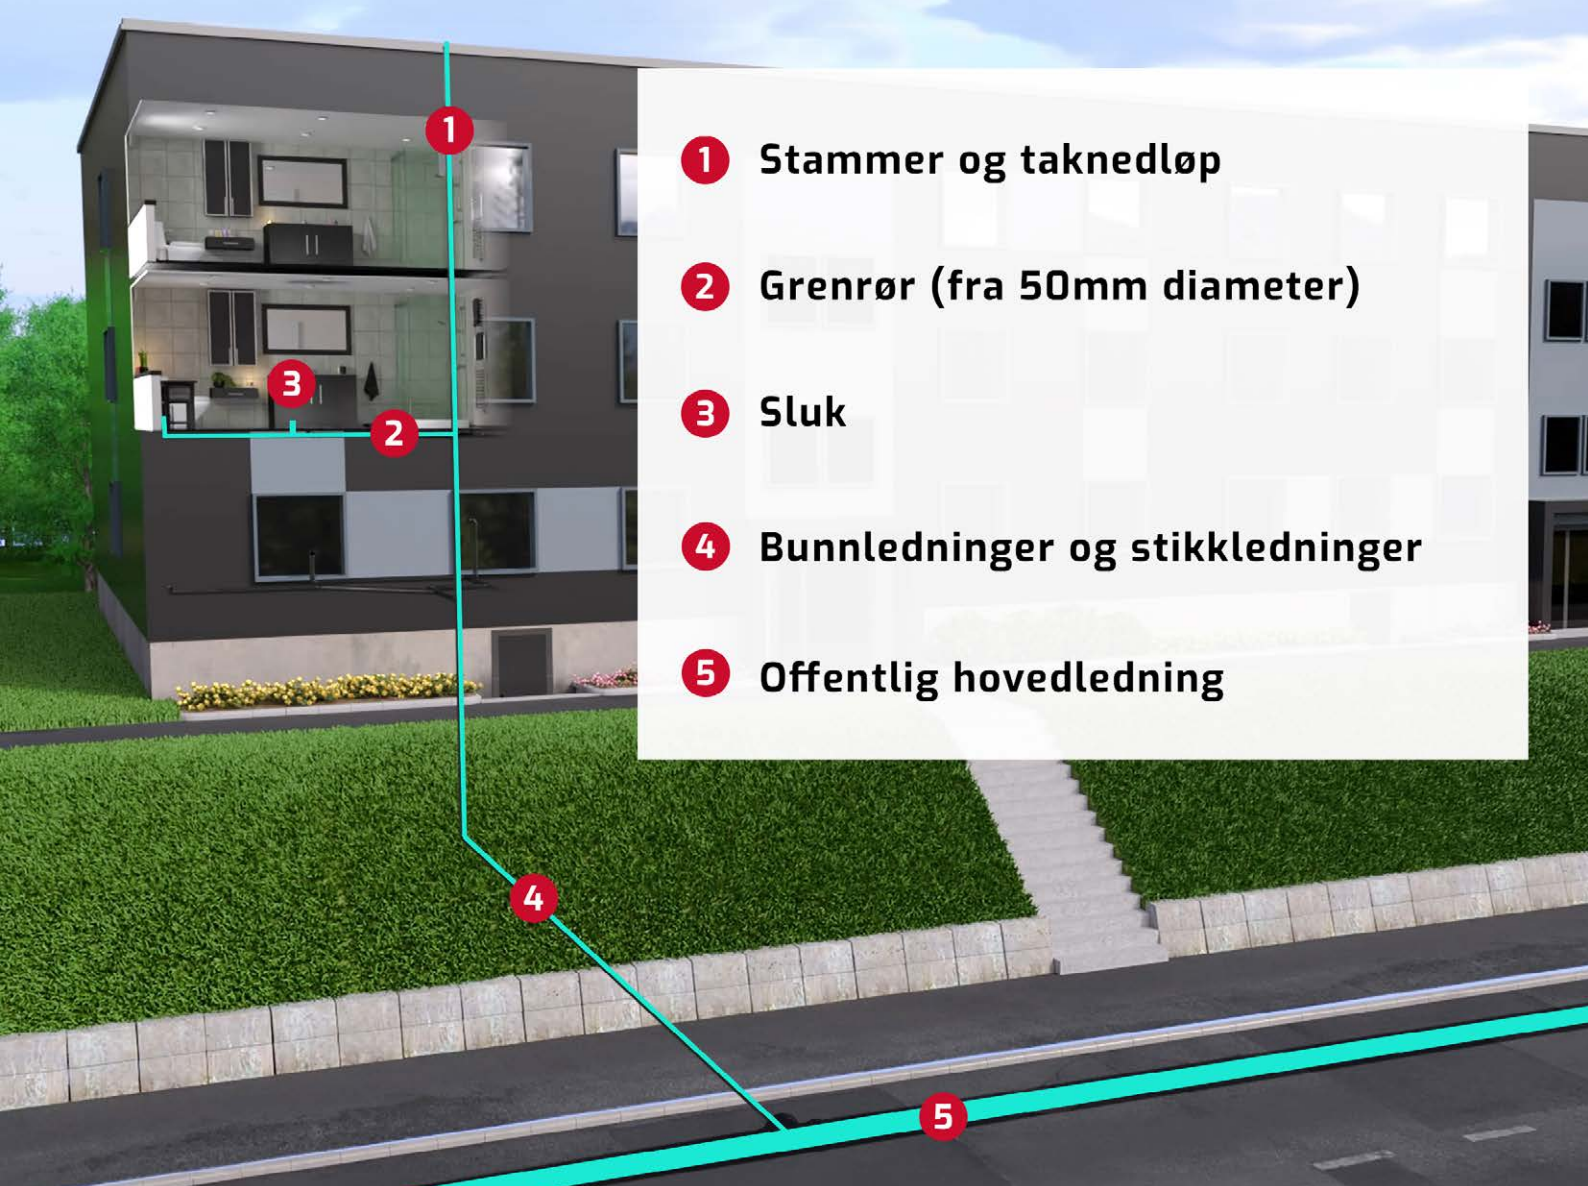
- 1 **Stammer og taknedløp**
- 2 **Grenrør (fra 50mm diameter)**
- 3 **Sluk**
- 4 **Bunnledninger og stikkledninger**
- 5 **Offentlig hovedledning**

| 1. <b>Stammer/<br/>taknedløp</b> | Vertikale avløpsrør som går gjennom etasjene. Innvendige taknedløp samler regnvann fra taksluk i en egen stamme. |
| 2. <b>Grenrør</b> | Rør fra vask, WC, sluk og kjøkken som er påkoblet stammen (grenrør kan strøperenoveres fra Ø50 og oppover). |
| 3. <b>Sluk</b> | Installasjon for oppsamling av vann fra gulv eller tak. |
| 4. <b>Bunnledninger/<br/>stikkledninger</b> | Bunnledninger er alle avløpsrør under bygg og kjellergulv. Stikkledningen går fra bygget og ut til offentlig hovedledning. |
| 5. <b>Hovedledning</b> | Offentlig/kommunalt avløpsrør. |

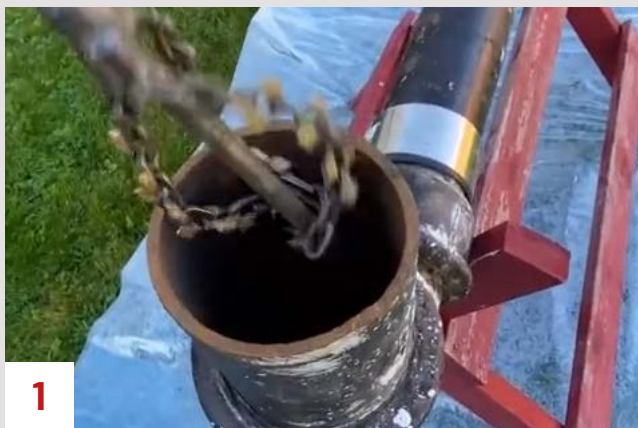
**1** Rørstammer og grenrør blir først rengjort innvendig med spyling og roterende kjetting.

For å kunne rørfornye må det eksisterende røret renses for all rust, smuss og forsteinede masser. Før installasjonen blir rørene derfor grundig rensed med spyling og eventuelt roterende kjetting. Her ser vi an tilstanden på røret, og går skånsomt til verks for å forhindre rørbrudd og lekkasjer.

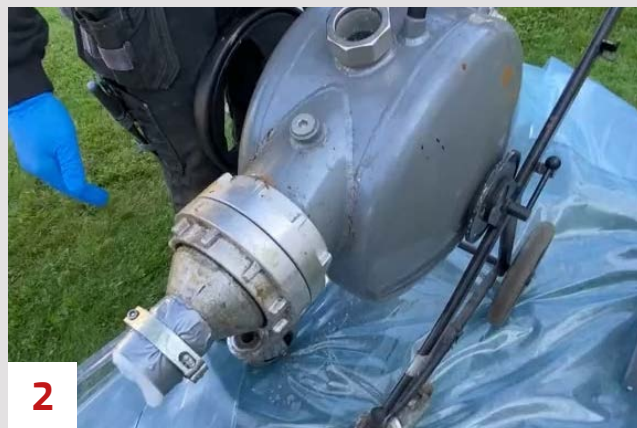
**2** Filtstrømper produseres på mål etter rørene, og føres inn på en trykktank, eller "kule".

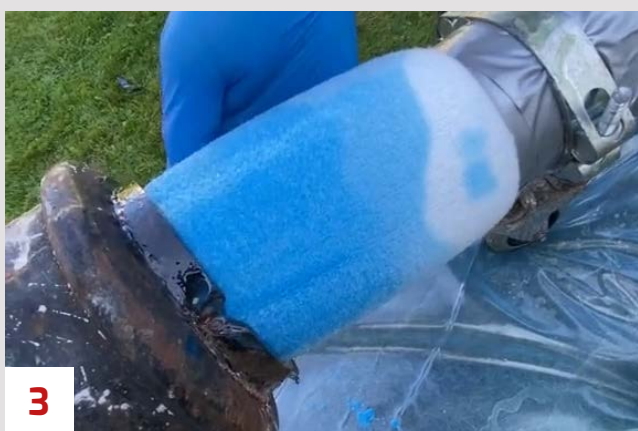
**3** Strømpen vrenses inn i røret med lufttrykk, og det flytende plaststoffet den er satt inn med...

Det kan ikke være vann i avløpsrørene under rørfornyingen, så røranlegget må holdes stengt mens installasjonen pågår. Som regel stenger vi avløpet i kun én oppgang av gangen. Når vi skal installere strømpeforingen metter vi den med epoxy, et flytende plaststoff. Strømpen føres inn på en trykktank, som vrenger den inn i røret med lufttrykk til det sitter tett inntil rørveggen. Når strømpeforingen er på plass i røret tilfører vi damp i tre til fire timer, slik at epoxyen herdes.

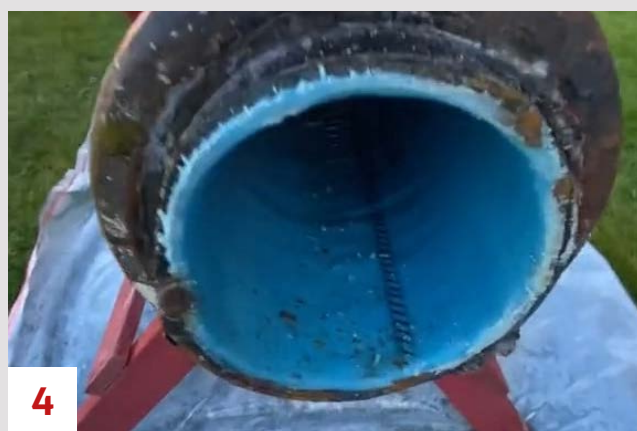
**4** ...herdes med damp til et helt nytt plastrør som sitter tett inntil veggen i det gamle røret.

Resultatet er et nytt plastrør inni det gamle røret, **med samme kvalitet som et helt nytt rør**. Strømpeforingen fungerer som et selvstendig rør, uavhengig av tilstanden på det eksisterende røret - det er ingen "nødreparasjon", men en komplett rehabilitering av røranlegget.

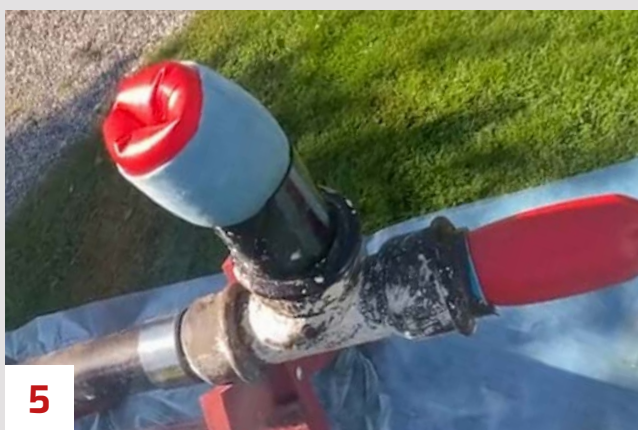
**5** Etter at strømpen er stivnet, freser vi åpninger til grentilkoblinger og installerer mansjetter.

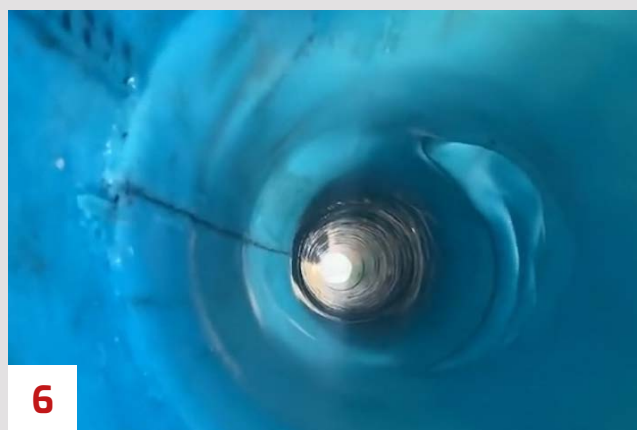
**6** Mansjetter (forsegling av grenrørene) sikrer at røranlegget er helt vanntett etter rørfornyng.

Ja, med rørfornying får avløpsrørene samme kvalitet og levetid som helt nye rør - så lenge det utføres korrekt. Valg av riktig produkt og installasjonsteknikk er avgjørende for at dere skal få en trygg og varig løsning. Et eksempel er om en aktør lar være å forsegle overgangene mellom grenrør og stamme - da vil ikke røranlegget bli tett for lekkasjer. Vi monterer alltid *mansjetter* i overgangene, som er det eneste som sikrer at røranlegget blir helt tett etter rørfornying.

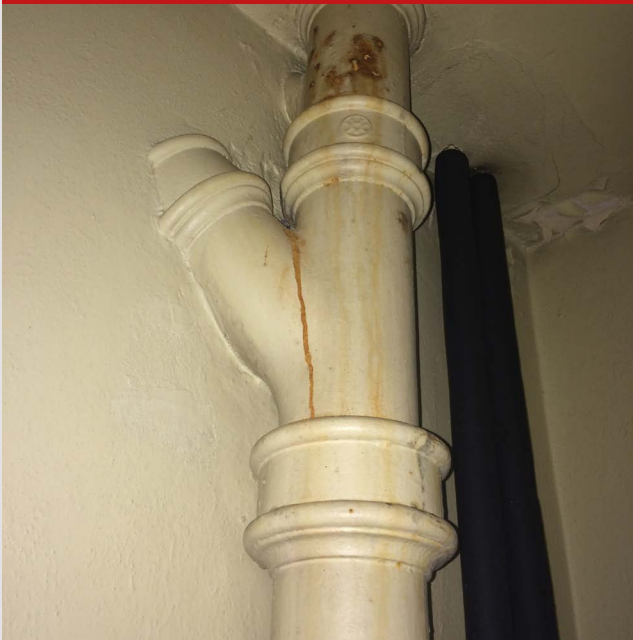
## 1900 - 1940

Tykkveggede støpejernsrør med korte gren, ofte med stort fall. Egen kjøkkenstamme i 3" som ble montert ved byggets etablering og var ment for utslagsvask i boligen. På de fleste eldre bygg fra rundt 1900 er WC-stamme 4" montert i etterkant mellom 1930 og 1940.

3" stamme til bruk på kjøkkenet er generelt i veldig dårlig forfatning. Dette skyldes blant annet bruk av fettløsende vaskemidler, økt belastning og nye påkoblinger. WC-stammen er også i dårlig forfatning og må i de fleste tilfeller rehabiliteres. Det er i snitt få lekkasjer fra denne type rør.

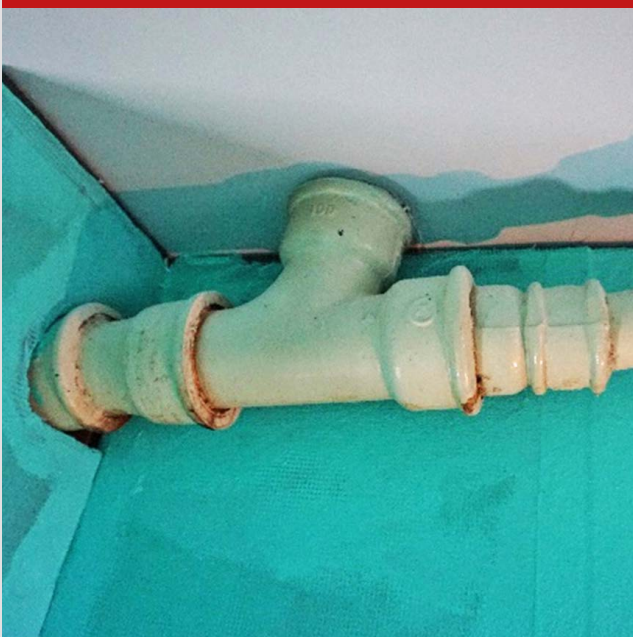
## 1946 - 1960

Etter krigen var det fortsatt kun støpejern med korte gren. Litt mindre fall på gren enn typisk for 1930-tallet. Støpejernnet var av tynnere kvalitet enn den som ble brukt før krigen.

Rørene bærer preg av alderen og har ofte stedvis svært lite gods igjen i rørene. Alderen gjør at disse er modne for rehabilitering. Et spesielt svakt punkt i anlegg fra denne tiden er sluk, som ofte er i veldig dårlig forfatning.

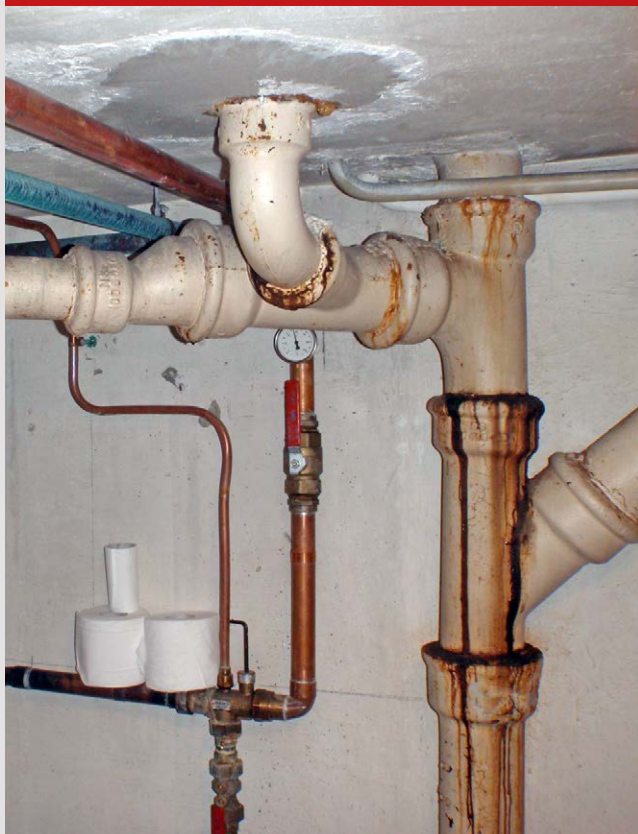
**1960 - 1975**

Fortsatt ble støpejern brukt i alle rørstrekk, men i en mye tynnere kvalitet enn på 1930-tallet. Her begynte man med kun én fallstamme som var påkoblet både bad og kjøkken. Dette medførte lange, vertikale gren opp mot 3-4 meters lengde med lite fall. Ofte kan et gren være en kombinasjon av sluk og WC med innsnevring, eller kjøkken og sluk.

Her ligger hovedproblematikken i de lange grenrørene som ofte er i svært dårlig forfatning, spesielt lange gren fra kjøkken. Her har kunder ofte hatt stedvise utskiftninger og lekkasjeproblemer allerede. Fallstammen bærer også preg av større belastning, og på grunn av kjøkkentilkobling mangler den et naturlig innvendig fettlag. I bygg med avløpsrør fra denne tidsepoken bør rehabilitering startes for å unngå større skader.

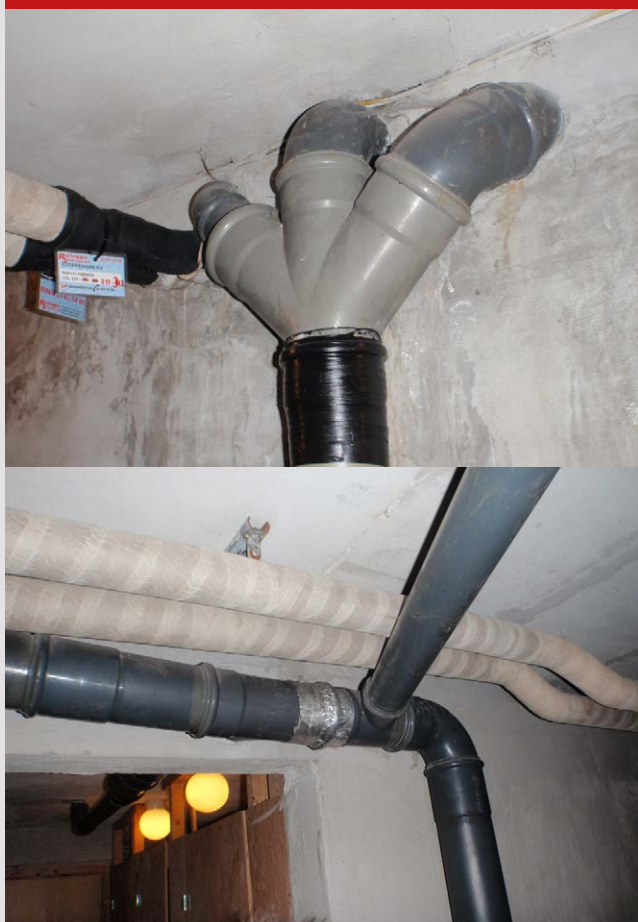
**1970 - 1980**

ABS- og PVC-plasten gjør sitt inntog i bygninger. Disse materialene skulle revolusjonere rørinstallasjoner med holdbarhet og enkel montering. Samme type installasjoner som på 1960-tallet, men med enda flere gren som ble koblet sammen før påkobling til fallstamme.

Her finner vi dessverre den dårligste kvaliteten på rør som noen gang er benyttet. Plasten i rørene tålte verken sollys ved lagring eller spenninger i bygget. Ofte går rørene i sjakter med innstøpte, lange gren. I opp mot 40-50 % av tilfellene er det sprekkdannelser i påkobling mellom gren og stamme på grunn av spenninger i bygget.

Behovet for rehabilitering er akutt. Forsikrings-selskapene har strammet inn overfor kunder som ikke har gjort noe for å utbedre denne type avløpsrør - både i form av høyere egenandel, og ingen dekning av følgeskader ved lekkasjer.
